Tarkastus- ja huoltomääräykset
Vetokytkimet

Tarkastus- ja huoltomääräykset Kytkimet 2023

Painos e, 12.04.2023

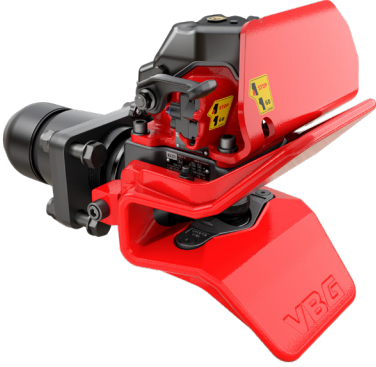
Tarkastuspiste	Oire	Vika
<p>Täydellinen kytkin.</p>

<p>Mahdolliset viat:</p> <ul style="list-style-type: none"> • Rikkoutunut varmistusnasta • Löysä mekanismi, servokonsoli • Vääntynyt kita, kädensija, konsoli jne. • Kytkentä on vinossa ja vääntynyt. • Kytkentä surisee, kun vetoaisa ei ole kytkettyä. • Kytkinpultti ei siirry yläasentoon. • Varmistusnasta juuttuu. • Kytkentä kolisee. • Perävaunu/kärky nykii, "kieppuu" • Kytkinpultti ei laukea kytkettäessä. 	<p>Mahdolliset viat:</p> <ul style="list-style-type: none"> • Varmistusnasta ei osoita oikeaa asentoa. • Löysät mekanismiruuvit. • Esteeseen peruutetut servokonsolit, kädensijat jne. • Lohkeillut, vääntynyt kita. • Taipunut kara. • Palkkilevyn löysät ruuvit. • Kuluneet kumiosat. • Päätymutterin suojakupu puuttuu. • Päätymutterin lukitus väärin asennettu/vaurioitunut/puuttuu. • Kytkinpultti ei mene lukittuun ja varmistettuun asentoon kytkettäessä. • Kytkinpultti/helat kuluneet. • Varmistusnasta juuttuu. • Mekanismi kulunut. • Kulutuspalat ovat kuluneet loppuun. • Löysä kita. • Löysä kädensija.

<p>Täydellinen kytkin.</p>	<p>Voi ilmetä häiriöääniä tai välystä käytettäessä kytkintä. Kiinni- ja irtikytkentä ei toimi 100 %.</p>	<p>Löysät ruuviliitokset esimerkiksi vetopalkin/palkkilevyn, mekanismin/kitakaran, kidan/kitakaran, kuluntalevyn/ kidan, mekanismin/mekanismikannen ja servokonsolin/mekanismin välillä.</p>
<p>Täydellinen kytkin.</p>	<p>Kytkin on vääntynyt sivulle, ylös tai alas. Kita vääntynyt, merkkejä ylitaitumisesta jne.</p>	<p>Karan/kitakaran tai muun kuormittuvan osan vääntyminen.</p>

Toimenpideohje
<ul style="list-style-type: none"> • Tarkista silmämääräisesti, tee yksinkertaiset mittaukset ja kokeile kytkintä. • Tarkista toiminto, kiinnitys, vauriot, kuluminen. • Kiinnitys koskee myös kytkentäosia, esim. lukitusmekanismin kiinnitystä kitakaraan. • Mittauksen tarkoituksena on todeta mm. pulttien ja helojen kuluminen. • Kytkimen ohjaus- ja lukkojärjestelmän toiminnan tarkistaminen kääntämällä kytkin auki ja kiinni käyttämällä silmukkaa sekä painamalla kytkinpulttia ylös työkalun avulla. • Lukkojärjestelmään kuuluvat ensimmäinen ja toinen lukitus. • Karaan mahdollisesti aiheutuneet vauriot, jotka johtuvat palkkilevyn kuluneista heloista tai auton ja perävaunun välillä karanneen jännitteen aiheuttamista onteloista on mitattava. • Tarkista, että kytkin pääsee kiertymään vetopalkin kiinnikkeessään. 	<p>Tiedot kytkimen tarroista, kylttien sijainneista, tehoista, varaosista, kuljettajan manuaaleista, asennusohjeista, tilavaatimuksista jne. löytyvät VBG:n kotisivulta.</p> <p>Tärkeät päivittävät tarkastukset/huoltotoimet, jotka eivät vaadi korjaamotyökaluja, sekä kytkimen toiminnot on selitetty "Drivers Manual" -oppaassa VBG:n kotisivulla.</p> <p>Esimerkkejä tärkeistä vaatimuksista.</p> <ul style="list-style-type: none"> • Jos kytkin on vaurioitunut esimerkiksi ylitaitumisen, ojaan ajamisen tai esteeseen peruuttamisen vuoksi, ajo on keskeytettävä ja kytkin vaihdettava. • Kytkinlaitteissa on oltava varoitus- ja tiedotetarrat. • Kytkintä ei saa muuttaa hitsaamalla, poraamalla tai muulla tavoin. • Ks. kulumisrajat kytkinmallikohtaisesti. <p>Kytkimen on voitava kiertyä kiinnikkeessään $\pm 25^\circ$, vääntömomentti 100-1000 Nm.</p> <ul style="list-style-type: none"> • Kun kytkin on lukittuna, varmistusnastan on oltava samalla tasolla koneistokotelon kanssa, jos kytkin on kauko-ohjattu, on käytössä oltava myös erityinen osoitin, jonka vihreä kytkinsymboli näyttää kytkimen olevan kiinni ja lukittuna. • Kun kytkin on auki, on varmistusnastan oltava noin 10 mm ulkona mekanismista, jos kytkin on kauko-ohjattu, on käytössä oltava myös erityinen osoitin, joka näyttää punaista kytkinsymbolia. • Kun kytkin on lukittu, on kytkinpulttia voitava painaa ylös 0-5 mm. 	<p>① ② ③</p>

<p>Silmämääräinen kiinnitysten, vaurioiden ja ruosteisen veden kiinnityspintojen lähelle aiheuttamien värjäytymien tarkistaminen. Kiristä ruuvit momenttiavaimella, jos epäilet niiden olevan liian löysällä.</p>	<p>Liikettä ei saa esiintyä eikä kiristettäessä määrättyyn kiristysmomenttiin saa esiintyä kiertymistä, ks. kyseisen kytkinmallin asennusohje.</p>	<p>② Jos liikettä esiintyy tai kiristysmomentti on liian pieni, irrota ja tarkasta osat. Jos osissa on näkyviä vaurioita, ne on vaihdettava. Irrotetut osat on jälkikiristettävä 2 500 km:n ajon jälkeen.</p>
<p>Silmämääräinen keskittymisen tarkastus kytkimen keskiliinjan suhteen ajoneuvon suunnassa ja toiminnan testaus.</p> <p>Irrottaminen ja mittaus ylitaitumisvahingoissa.</p>	<p>Vääntymiä ei saa esiintyä. Yli 2 mm:n poikkeamat alkuperäisestä tilasta katsotaan vääntymiksi. Jos poikkeama on vähintään 2 mm, ei ajaminen perävaunu kytkettyä ole sallittua.</p> <p>Karan osalta sallittu poikkeama on kuitenkin enintään 0,5 mm, ks. tarkastuskohta "Kiinteän vetoaisan kitakara".</p>	<p>③ Kantavat osat, jotka ovat vääntyneet vähintään 2 mm alkuperäisestä tilasta, on vaihdettava ja niiden käyttö on lopetettava.</p>

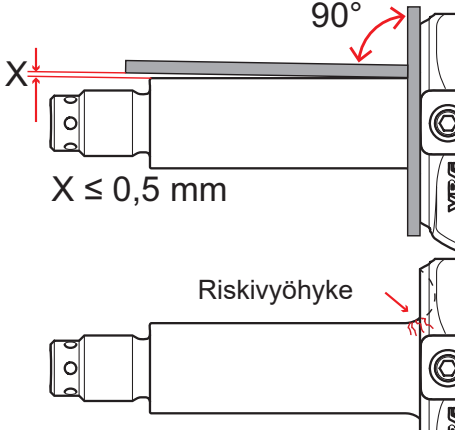
Toimenpideohje ①②③
<p>Irrota kitakara. Mittaa kitakaran pyöreän osan (kumivälikkeen vastepinta) ja karan välisen kulman suoruus, ks. kuva.</p> <p>Tarkasta silmämääräisesti, että karassa ei ole halkeamia säteisirtymässä kumivälikkeen vastepintaa vastaan.</p> <p>Tarkista muut oheislaitteet kuten poikkipalkit, vetoaisa, alleajosuoja jne.</p>	<p>Karan on oltava kitakaran pyöreän osan suhteen suorassa kulmassa 0,5 mm:n tarkkuudella karan koko pituudelta. Halkeamia ei saa esiintyä.</p>

<p>③ Jos halkeamia esiintyy, kytkin on vaihdettava. Jos poikkeama on yli 0,5 mm, kytkin on vaihdettava.</p>
<p>Käännä kytkintä tangolla, joka työnnetään poikittaissuunnassa kidan läpi. Pituus 1 m, voima 1 kN.</p>

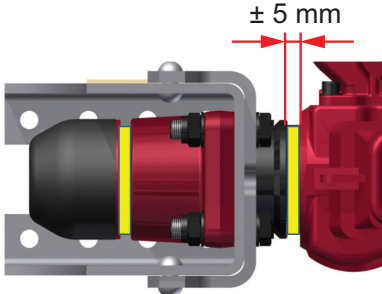
<p>Tarkasta silmämääräisesti kumivälikkeet, sälöytymiä, vääntymiä ja muita kulumisvaurioita ei saa esiintyä. Jarruta perävaunu ja vedä sekä työnnä vetoajoneuvolla. Mittaa suurin ja pienin etäisyys kitakaran ja taaemman kumin aluslevyn välillä.</p>	<p>Liike ei saa olla enempää kuin ± 5 mm, eli kokonaisliike enintään 10 mm.</p>

<p>① Kun liike on suuri ($\geq \pm 5$ mm), kumivälিকে on vaihdettava, samoin palkkilevyn helat.</p>
<p>Tarkasta silmämääräisesti asennettu sokka. Oikea lukitus.</p>

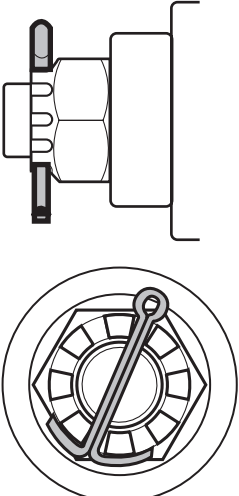
<p>Päätymutterin on oltava kiristettynä momenttiin 1500-2000Nm. Sokan on oltava oikein lukittu.</p>	<p>② Poista virheellisesti taipunut/vääntynyt sokka. Tarkista, että päätymutterin kiristysmomentti on oikea ja lukitse se uudella sokalla.</p>

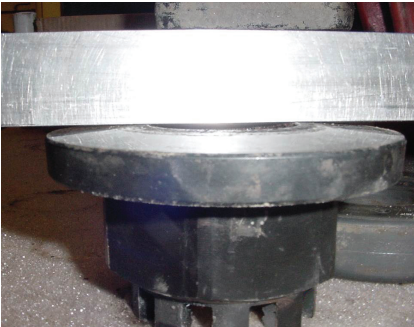
<p>① ② ③</p> <p>③ Irrota kitakara. Tarkasta silmämääräisesti karan kierteet. Jos kara on vaurioitunut, vaihda kitakara.</p>
<p>Tarkasta silmämääräisesti asennettu sokka. Jos se ei ole tavalla tai toisella oikein asennettu tai on muuten vahingoittunut, se on poistettava ja päätymutteri on irrotettava kokonaan. Tarkista sen jälkeen mutterin aluslevyn suoruus.</p>

<p>Sokan on oltava virheetön ja kahden päätymutterin aukoista on oltava keskellä karan sokkareikää. Mutterin aluslevyn on oltava täysin suora.</p>	<p>③ Irrota kytkin jos sokka on vääntynyt tai katkennut. Jos mutterin aluslevy on aaltomainen, kytkin on vaihdettava.</p>

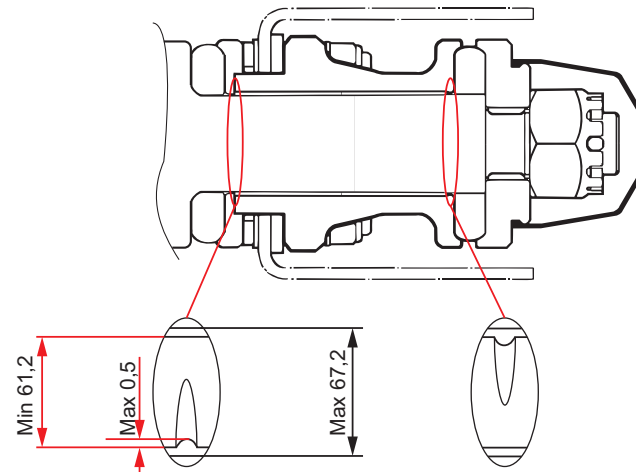
Toimenpideohje
<p>Irrota kitakara vuosittain. Tarkista silmämääräisesti muovihelat ja mahdolliset kulumisvauriot. Mittaa palkkilevyn halkaisija molemmista päistä. Mittaa kitakaran halkaisija keskikohdalta, sillä siinä palkkilevy alkaa ja päättyy. Mittaa kitakaran karan pienin halkaisija. Kitakaran vuosittaisen irrottamisen yhteydessä on vetoaisa tarkistettava mahdollisten esteeseen peruuttamisesta aiheutuneiden vaurioiden ja halkeamien varalta.</p>	<p>Vertaa saatuja mittoja alla olevaan kuvaan. Karan pienimmän halkaisijan on aina oltava vähintään 61,2 mm. Palkkilevyn mitta ei saa koskaan olla enempää kuin 67,2 mm. Enimmäisliike pystysuorassa ja/tai sivusuunnassa ei kuitenkaan saa olla enempää kuin ± 5 mm kytkinpultin kodalta mitattuna. Tämä liike mitataan kitakaran ollessa oikeassa kohdassa pituussuunnassa palkkilevyn nähden ja ilman asennettuja kumivälitteitä.</p>

<p>1 2 3</p> <p>2 Irrota kitakara palkkilevystä. Puhdista kara ja palkkilevy. Jos helat ovat kuluneet, ne vaihdetaan samoin kuin kumivälitteet.</p> <p>3 Jos kara on vaurioitunut, vaihda kitakara. Jos palkkilevy on vaurioitunut, se on vaihdettava.</p>

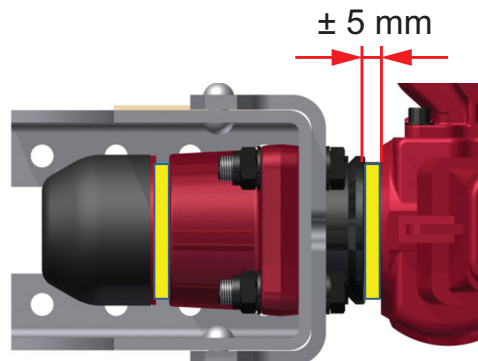
<p>Tarkasta kumivälitteet silmämääräisesti. Säilytymiä, vääntymiä ja muita kulumisvaurioita ei saa esiintyä. Jarruta perävaunu ja vedä sekä työnnä vetoajoneuvolla. Mittaa suurin ja pienin etäisyys kitakaran ja taaemman kumin aluslevyn välillä.</p>	<p>Liike ei saa olla enempää kuin ± 5 mm, eli kokonaisliike enintään 10 mm.</p>

<p>1 Kun liike on suuri ($\geq \pm 5$ mm), kumivälite on vaihdettava, samoin palkkilevyn helat.</p>

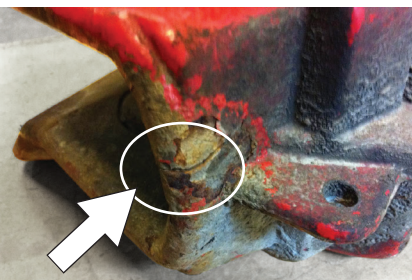
- ① Vaihda kita, jos se on vahingoittunut.
- ① Vaihda ohjausvarret ja kumivälitteet, jos ne ovat vaurioituneet.
- ③ Jos kita vaurioituu ylitaitumisen vuoksi, kytkin on irrotettava ja kara tarkastettava. Jos halkeamia esiintyy, kytkin on vaihdettava. Jos kara on vääntynyt yli 0,5 mm, kytkin on vaihdettava.

Vääntymiä tai halkeamia ei saa esiintyä. Ylitaitumisesta aiheutuneiden vaurioiden varalta on kara tarkastettava huolellisesti vääntymien ja mahdollisten halkeamien varalta.

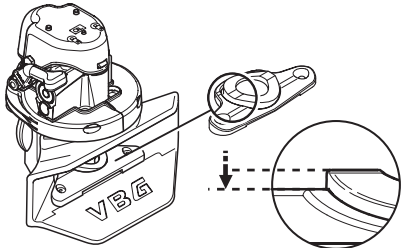
<p>Tyyppi VBG 750/795V/795VR</p>

Toimenpideohje ①②③
<p>Tarkista silmämääräisesti kidan kiinnike ja kuluntalevyjen kiinnitys sekä ruuviliitosten kireys. Kiristä momenttiavaimella määrättyyn momenttiin.</p>	<p>Kuluntalevyn kiristysmomentti 47 Nm. Kidan kiristysmomentti 90 Nm.</p>	<p>① Vaurioituneet tai puuttuvat ruuvit ja väliholkit on korvattava uusilla.</p>
<p>Tarkista silmämääräisesti kuluntalevyn korkeus.</p>

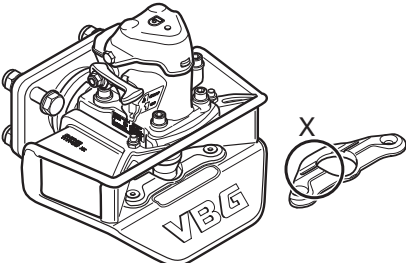
<p>Tyyppi VBG 575V/590V</p>

<p>Tyyppi VBG 575V-2/575V-3/ 590VR-2/590VR-3</p>	<p>Merkitty vähimmäiskorkeus on saavutettava.</p>	<p>① Kuluntalevyn vähimmäiskorkeus näkyy = vaihda kuluntalevy.</p>
<p>Varmista kuluntalevyt alapuolen kuluma.</p>	<p>Kuluntalevyt kiristysmomentti 47 Nm.</p>	<p>① Jos kuluntalevyt on näkyvästi kulunut niin vaihda kuluntalevyt.</p>

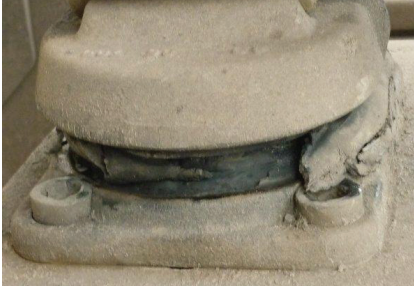
<p>Perävaunu "kieppuu", on epävakaakaan eikä seuraa vetoajoneuvoa. Kytkeminen hankalaa. Ajomukavuus heikentynyt, perävaunu nykii.</p>	<p>Perävaunu "vaelttaa" jatkuvasti sivusuunnassa ajon aikana: Kumivälikkeiden löysä kiristys ja/tai kuluneet kumivälikkeet. Rikki kulunut kumivälিকে.</p>

Tarkastusmenetelmä

Tarkista, että päätymutterin lukkoruuvi on asennettu oikein, eli se on päätymutterin aukoissa.
Tarkista mittaamalla ympärillä olevien ohjainlevyjen välinen etäisyys.
Jarruta perävaunu ja vedä sekä työnnä vetoajoneuvolla. Tarkista ohjainlevyjen välinen etäisyys kuormitettuna.
Tarkista kumivälikkeen kunto.

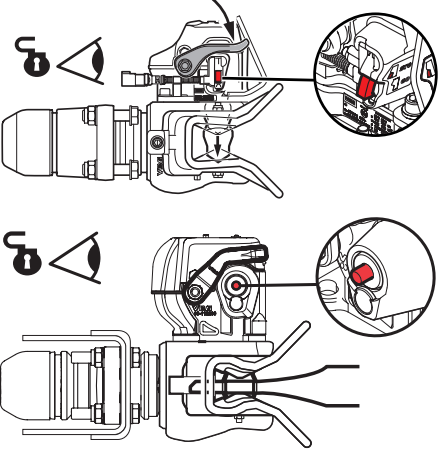
Tarkastuspiste	Oire	Vika
<p>Signaali- ja varmistusnasta</p>	<p>Varmistusnasta ei osoita lukittua ja varmistettua tilaa kun mekanismi on lauennut ja lukittunut. Varmistusnasta ei ole muovikannen pinnan tasalla.</p>	<p>Varmistusnasta ei mene oikeaan asentoon pultin laskeuduttua alas, vaan näyttää kytkimen olevan avoinna.</p>

<p>Väärä näyttö lukitusta mekanismista</p>
<p>Signaali- ja varmistusnasta</p>	<p>Varmistusnasta ei osoita lukittua ja varmistettua tilaa kun mekanismi on lauennut ja lukittunut. Varmistusnasta ei ole muovikannen pinnan tasalla.</p>	<p>Varmistusnasta ei mene oikeaan asentoon pultin siirryttyä ylös, vaan näyttää suljettua ja varmennettua tilaa.</p>

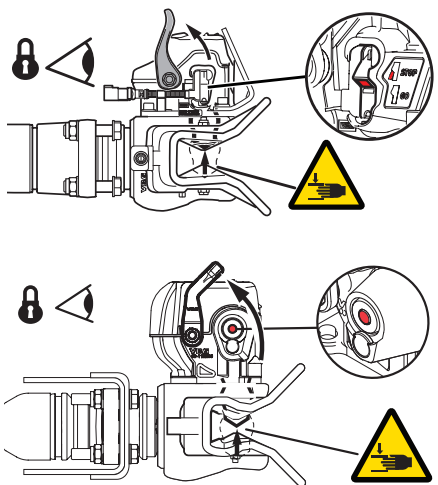
<p>Väärä näyttö avoimesta mekanismista</p>

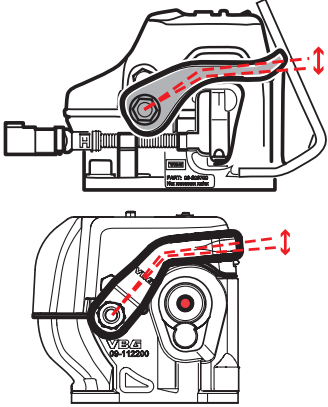
Toimenpideohje
<p>Paina pulttia alas kahvasta, tarkista että kahva vastaa kuvaa.</p> <p>Kahvassa on oltava pieni välys ennen pultin siirtymistä ylöspäin.</p>

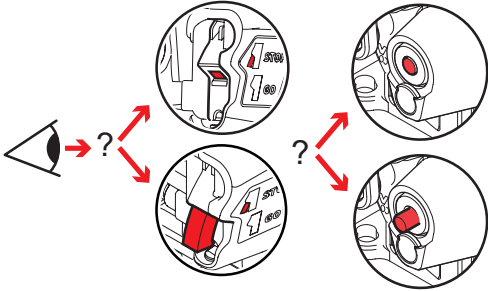
<p>Tarkista varmistusnastan asento.</p>

<p>Ilmaa mahdollinen servo. Tarkista tuurnalla, että kytkinpultissa on pieni aksiaalinen välys. (Sulkujousten jännitys on voitettava.)</p>	<p>Varmistusnasta ei saa olla kolhiutunut tai muulla tavoin toimintakelvoton. Kytkinpultin varmistusnastan on luistettava helposti eikä se saa juuttua.</p> <p>Varmistusnastan on oltava pinnan tasalla kun mekanismi on suljettuna.</p>

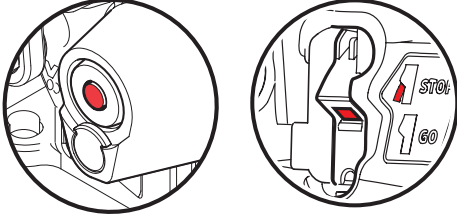
<p>Kytkinpulttia on voitava nostaa ylös enintään 5 mm.</p>

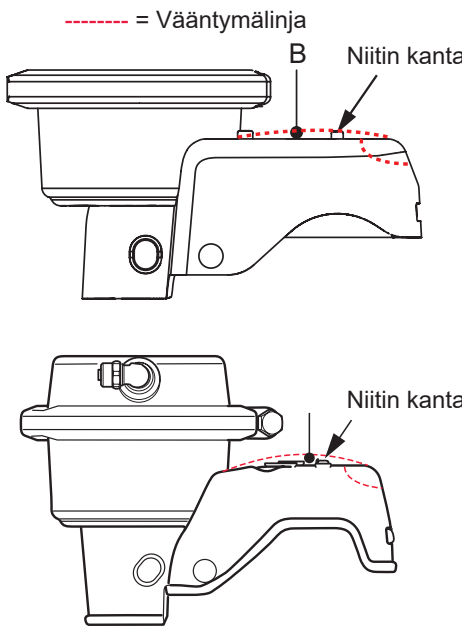
Toimenpideohje
<p>Tarkista AM-yksikkö silmämääräisesti, varsinkin levykansi.</p> <p>Voitele mekanismi juoksevalla öljyllä, avaa mekanismi paineilmalla ja ilmaa sen jälkeen.</p> <p>Kopauta kevyesti vasaralla mekanismin kädensijaa molempiin suuntiin.</p>	<p>Nimellisestä B-pinnasta 2 mm syvempiä tai korkeampia kohoumia/kolhuja ei saa esiintyä.</p> <p>Niitin kanta tasossa B ei saa olla vaurioitunut tai puuttua.</p> <p>Kytkimen on jäätävä auki, kun kahvaa kopautetaan.</p> <p>----- = Vääntymälinja</p>

<p>1 Jos AM-yksikkö on vaurioitunut, se on vaihdettava mikäli poikkeama on yli 2 mm tai jos niitti on vaurioitunut tai puuttuu.</p> <p>Jos AM-yksikkö on ehjä ja kytkin sulkeutuu silti kevyesti kopauttamalla, mekanismi on vaihdettava.</p>
<p>Yritä avata paineilmalla ja purista samalla kahvaa avaus- ja kytkentäsuuntaan.</p> <p>Jos kytkinpultti siirtyy yläasentoon, kytkennän ilmanpaine on tarkistettava ja syöttöpaine käyttöyksikköön.</p>	<p>Kytkinpultin on siirryttävä yläasentoon vähimmäispaineella 5,5 baaria.</p> <p>Syöttöpaineen on oltava 5,5 - 8,5 baaria.</p>	<p>1 Etsi vikaa autosta, jos ilmanpaine on alle 5,5 baaria.</p> <p>Jos auton ilmanpaine on yli 5,5 baaria ja mekanismi juuttuu kiinni samalla, kun kahvaa painetaan avaussuuntaan, AM-yksikkö on vaihdettava.</p>
