Tarkastus- ja huoltomääräykset  
**Vetoaisat ja vetosilmukat**

## Vetoaisojen ja vetosilmukoiden tarkastusta ja huoltoa koskevat ohjeet 2023

Painos d, 12.04.2023

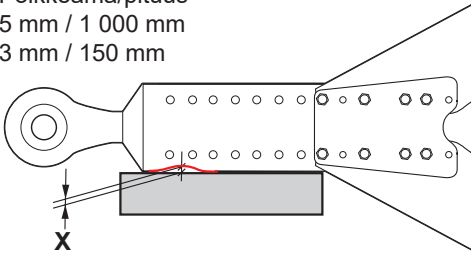
<b>Toimenpideohje</b> ①②③
<p>Kiinnitys, vauriot, kuluminen, välys</p> <ul style="list-style-type: none"> <li>- Kiinnityksen, vaurioiden ja kulumien silmämääräinen tarkastus. Kiinnityksellä tarkoitetaan myös silmukan kiinnitystä vetoaisaan ja kuluntarenkaan kiinnitystä vetosilmukkaan.</li> <li>- Ruostevaurioiden tarkastus työkaluilla tehdään, kun ruostetta on havaittu.</li> <li>- Vetoaisan laakereiden ja pidennysmekanismin välyksen tarkastus. Tarkastus tehdään jarruttamalla perävaunu ja keinuttamalla sitä vetoajoneuvolla.</li> <li>- Taantumisvauriot/korjaukset/hitsaus.</li> <li>- Kuluminen silmukat/helat.</li> </ul>		
<p>Tarkasta, että mitkään osat eivät ole vääntyneet. Vääntymiä voi syntyä ylitaitumisen, esteeseen peruuttamisen tai muun ulkoisen vaikutukset seurauksena.</p>	<p>Yleisesti ottaen mitkään muodonmuutokset eivät ole sallittuja. Sellainen poikkeama teoreettisesta pinnasta/muodosta, joka on suurempi kuin ilmoitetut mitat, katsotaan muodonmuutokseksi. Hitsaaminen ja oikominen on kiellettyä.</p> <p>Poikkeama/pituus 5 mm / 1 000 mm 3 mm / 150 mm</p>

<p>② Jos havaitset muodonmuutoksia, oikomista ja korjaushitsausta, ota yhteys korjaamoon ja vaihda vahingoittuneet osat. Irrotetut osat on jälkikiristettävä 2 500 km:n ajon jälkeen.</p>

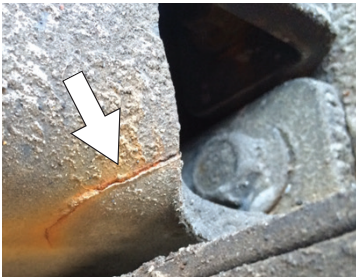
<p>Tarkasta, että missään osissa ei ole halkeamia. Halkeamia esiintyy eniten taivutussäteiden, hitsien ja reikien reunojen läheisyydessä.</p>

<p>Halkeamia ei saa esiintyä. Hitsaaminen ja muut korjaukset ovat kiellettyjä.</p>	<p>③ Jos halkeamia esiintyy, keskeytä ajo ja ota välittömästi yhteys korjaamoon, vaihda vahingoittuneet osat. Mahdollisten vaurioituneiden osien vaihdon jälkeen on jälkikiristys tehtävä 2500 km:n ajon jälkeen.</p>
<p>Silmukan keskikohdan ja vetokorvakkeiden ristimitta.</p>	<p>Mitta: <math>ab = ac \pm 2 \text{ mm}</math>.</p>

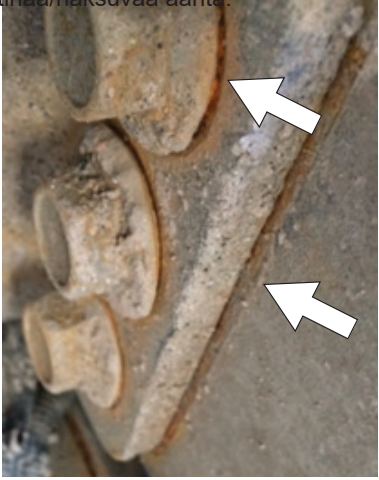
Tarkastuspiste	Oire	Vika
Ruviliitokset	<p>Liukumajäljet ruuviliitosten lähellä.                      Ruostetta ruuvinkantojen/muttereiden lähellä.                      Kitinää/naksuvaa ääntä.</p>

Löystyneet tai puuttuvat pultit.
Reisiosat, takarunko, poikkipalkki.	<p>Pintakäsittely irtoaa/hilseilee.                      Ruostevettä valuu ulos onteloista / osittain suljetuista onteloista.                      Irtonaisia ruostehiutaleita / "pehmeää" materiaalia / huokoisuutta perusmateriaalissa.</p>	Ruostesyöpymiä. "Pistekorroosio"
Täydellinen aisa.	<p>Pintakäsittely irtoaa/hilseilee.                      Ruostevettä valuu ulos onteloista / osittain suljetuista onteloista.</p>	Ruostesyöpymiä. Pintaruostetta.
Vetokorvake, tyyppi Vibrablock.	<p>Kiemurteleva/vaeltava perävaunu, suuri liike pituussuunnassa, irrallisia kuminpalasia Vibrablock-vetokorvakkeen ulkopuolella, sivuääniä.</p>	Suuri liikkuvuus tyyppin Vibrablock vetokorvakkeissa kumin kuluneisuuden vuoksi.

<p>Tarkasta säännöllisesti, että ruostevaurioita kuten "pistekorroosiota" ei esiinny. Huomioi erityisesti onkalot ja osittain suljetut tilat ym.</p>

<p>Kokonaan ruostunut reisiosa</p>	<p>"Pistekorroosiota" ei saa esiintyä, ja erityistä huomiota on kiinnitettävä onkaloiden ja osittain suljettujen tilojen sisäosiin.</p>	<p>③ Jos pistekorroosiota ilmenee, lopeta ajaminen ja ota välittömästi yhteys korjaamoon. Pistekorroosion vuoksi vaurioituneet osat vaihdetaan. Hitsaamalla korjaaminen on kielletty.</p>
<p>Huomioi erityisesti onkalot ja osittain suljetut tilat ym.</p>	<p>Pintaruoste tai punaruoste on korjattava nopeasti.</p>	<p>① Poista pintaruoste puhaltimella tai teräsharjalla ja uusi ruostesuojaus.</p>
<p>Tarkkaile melua tai nykimistä perävaunun vetämisen aikana. Tarkasta kangen avulla, onko vetokorvakkeissa välystä/liikettä, jonka suuruus on yli <math>\pm 5</math> mm. On myös mahdollista jarruttaa perävaunua ja samanaikaisesti nykäistä ajoneuvolla, jotta saadaan selville, onko liike yhtä suuri oikealla ja vasemmalla puolella.</p>	<p>Merkittävää yli <math>\pm 5</math> mm:n välystä/liikettä ei saa esiintyä, ja liikkeen on oltava yhtä suuri oikealla ja vasemmalla puolella.</p>	<p>② Jos liike on yli <math>\pm 5</math> mm, hakeudu korjaamolle ja vaihda vahingoittuneet osat.</p>

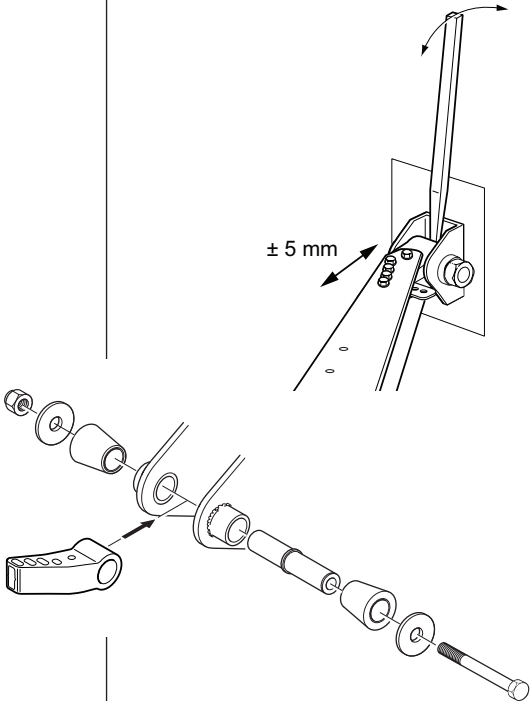
Tarkastuspiste	Oire	Vika
Vetokorvake, tyyppi Briab.	Kiemurteleva/vaeltava perävaunu, suuri liike pituussuunnassa, irrallisia kuminpalasia vetokorvakkeen ympärillä.	Suuri liikkuvuus tyyppin Briab vetokorvakeissa kumin kuluneisuuden vuoksi.
Vetokorvake, tyyppi Briab.	Liukumisjälkiä vetoaisan tapin ja aluslevyjen välillä.	Vetoaisan tapin pää/mutteri liukuu säteittäisesti aluslevyä vasten koska se on löysällä tai vaurioitunut.

<b>Toimenpideohje</b>
<p>Tarkkaile melua tai nykimistä perävaunun vetämisen aikana. Tarkasta kangen avulla, onko vetokorvakkeissa vällystä. On myös mahdollista jarruttaa perävaunua ja samanaikaisesti nykäistä ajoneuvolla, jotta saadaan selville, esiintyykö vällystä ja onko liike yhtä suuri oikealla ja vasemmalla puolella.</p>	<p>Merkittävää vällystä ei saa esiintyä.</p>	<p>① ② ③</p> <p>② Jos vällystä esiintyy, hakeudu korjaamolle ja vaihda vahingoittuneet osat. Irrotetut osat on jälkikiristettävä 2 500 km:n ajon jälkeen.</p>

<p>Tarkasta, onko kosketuspinoilla ruostetta vetoaisan tapin kannan tai mutterin ympäristössä. Tarkasta kangen avulla, onko vetokorvakkeissa vällystä. On myös mahdollista jarruttaa perävaunua ja samanaikaisesti nykäistä ajoneuvolla, jotta saadaan selville, esiintyykö vällystä ja onko liike yhtä suuri oikealla ja vasemmalla puolella.</p>	<p>Mitään liikettä ei saa esiintyä.</p>	<p>③ Jos vetoaisan tapin ja aluslevyjen välissä on liikettä/vällystä, keskeytä ajo ja hakeudu välittömästi korjaamolle, vaihda vahingoittuneet osat. Jos osissa on näkyviä vaurioita, ne on vaihdettava. Irrotetut osat on jälkikiristettävä 2 500 km:n ajon jälkeen.</p>

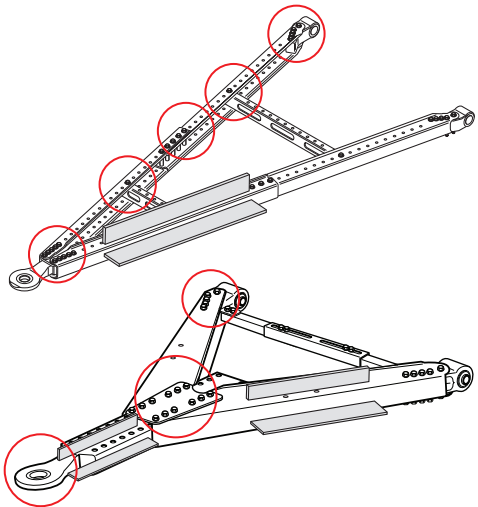
<b>Toimenpideohje</b>
<p>Vääntymiä tai halkeamia ei saa esiintyä. Määrätyn suuruinen poikkeama teoreettisesta pinnasta/ muodosta katsotaan vääntymäksi. Tarkista, onko korjauksia tehty hitsaamalla tai oikomalla. Tarkasta säännöllisesti tai kun epäilet, että vetoaisaan on kohdistunut tavanomaisesta poikkeavaa rasitusta, että vääntymiä tai halkeamia ei ole syntynyt.</p>	<p>Vääntymiä tai halkeamia ei saa esiintyä. Määrätyn suuruinen poikkeama teoreettisesta pinnasta/ muodosta katsotaan vääntymäksi. Tarkista, onko korjauksia tehty hitsaamalla tai oikomalla. Tarkasta säännöllisesti tai kun epäilet, että vetoaisaan on kohdistunut tavanomaisesta poikkeavaa rasitusta, että vääntymiä tai halkeamia ei ole syntynyt.</p> <p>Kriittiset alueet =

</p> <p>Enimmäispoikkeama/pituus 5 mm / 1 000 mm 3 mm / 150 mm</p>

<p><b>3</b> Jos halkeamia esiintyy, keskeytä ajo ja ota välittömästi yhteys korjaamoon, vaihda vahingoittuneet osat.</p> <p><b>2</b> Jos havaitset poikkeamia, oikomista tai korjaushitsausta, hakeudu korjaamolle ja vaihda vahingoittuneet osat.</p>

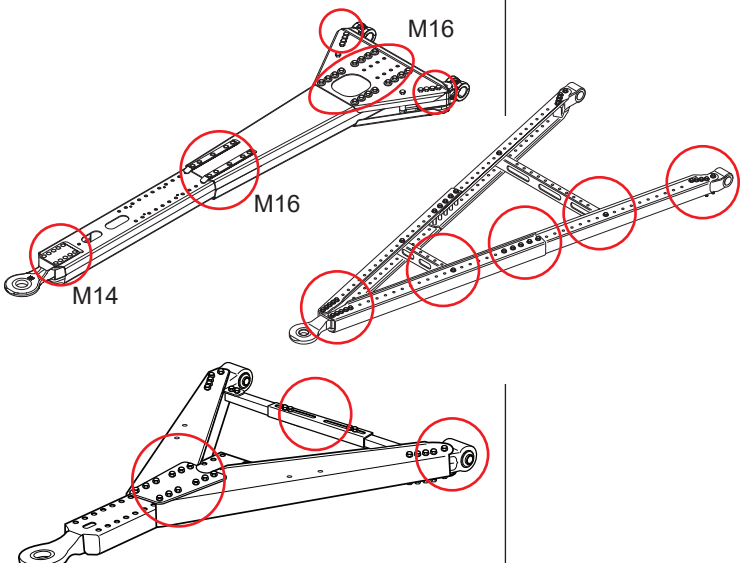
<p>Huomioi, esiintyykö pultinkantojen ympärillä ja pultinrei'issä ruostetta. Tarkasta, onko pulttiliitos alkanut liikkua. Tarkkaile, tapahtuuko pyörimistä kiristettäessä M14-pulttia, luokka 8.8, taulukossa määrättyihin kiristysmomenteihin (katso kohta Yleistä vetoaisoista).</p>

<p>Liikettä ei sallita, ja kiristettäessä määrättyyn kiristysmomenttiin ei saa esiintyä pyörimistä.</p>	<p><b>2</b> Jos liikettä esiintyy tai kiristysmomentti on liian pieni, hakeudu korjaamolle, irrota ja tarkasta osat.</p> <p><b>3</b> Vahingoittuneet osat on vaihdettava. Irrotetut osat on jälkikiristettävä 2 500 km:n ajon jälkeen.</p> <p>Esimerkkejä vaurioista:</p> <ul style="list-style-type: none"> <li>- Vääntyneet reiät</li> <li>- Vahingoittuneet kierteet</li> <li>- Leikkausmerkit pultissa</li> <li>- Kitkakorroosion aiheuttamat vauriot</li> </ul>

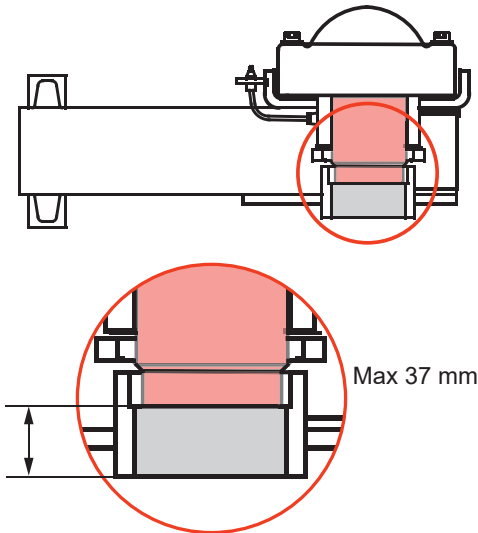
<b>Toimenpideohje</b> ①②③
<p>Tarkista paineen aleneminen ajan mittaan ja kuuntele.</p>	<p>Vuotoja ei saa esiintyä, 0 NI/h.</p>	<p>② Ota yhteys korjaamoon ja korjauta.</p>
<p>Tarkasta, että lukkopultti kulkee vapaasti ja menee ääriasentoonsa. Koskee kaikkia asennuspituuksia. Tarkasta lukitustoiminto ja mittaa tarkistusmitta H</p>	<p>Tarkista mitta = enint. 37 mm helan alapuolelta pulttiin.</p>

<p>③ Jos lukkopultti ei saavuta määrättyä asentoa, keskeytä ajo ja hakeudu välittömästi korjaamolle, vaihda vahingoittuneet osat.</p>
<p>Mittaa suurin välys pituussuunnassa etu- ja takaosan välillä, mitta E. Tarkista mitat kuvasta.</p>

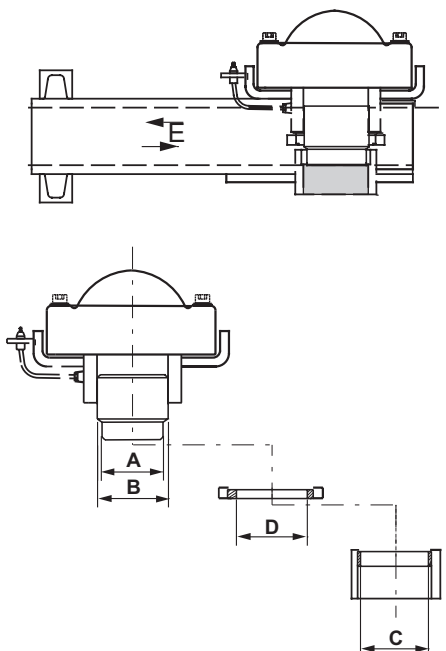
<p>5 mm on suurin pituussuunnassa sallittu välys etu- ja takaosan välillä.</p> <p>Lukitusmäntä, ylhäältä A: väh. 72,5 mm            Lukitusmäntä, keskeltä B: väh. 78,5 mm            Alahela C: enint. 75 mm            Hela etuosa D: enint. 81,5 mm</p>	<p>① Ota yhteys korjaamoon, vaihda osat, jotka eivät ole turvallisuuden ja mukavuuden säilyttämisen kannalta vaatimusten mukaisia.</p>

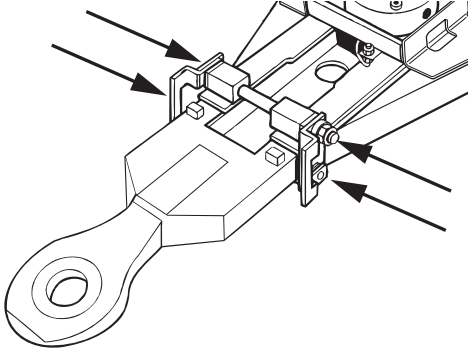
<b>Toimenpideohje</b>
<p>Tarkista etu- ja takaosan sivusuuntainen välys</p>	<p>Vällys saa olla enintään 0,5-1 mm jotta perävaunu voi kulkea vakaasti.</p>

<p><b>1</b> Ota yhteys korjaamoon säätää varten, ks. kuva. Jälkikiristys on tehtävä säännöllisesti. Kun ajetaan samalla pituudella pitkään, tulee säätöpultit kiristää kulumisen ja välyksen vähentämiseksi.</p>

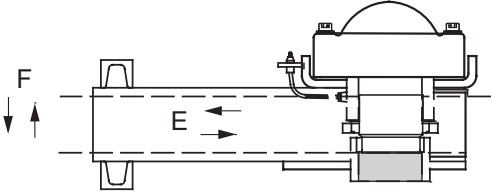
<p>Tarkista, nostaako ilmasylinteri mekanismipulttia, jos joku nostaa tai painaa takaosan etuosaa samalla, kun venttiili on avaustilassa ja aisa on kytketty autoon. Tarkista samalla tavoin, voiko ilmasylinteri painaa alas pultin, kun etuosan reikä on oikeassa asennossa.</p>	<p>Pultin on mentävä oikeaan asentoon riippumatta siitä, miten takaosaa nostetaan tai painetaan. Pystysuuntainen välys F etu- ja takaosan välillä saa olla enintään 1 mm, ks. kuva.</p>

<p><b>1</b> Ota yhteys korjaamoon, pienennä välystä säätölevyillä nro 26-089800. Ne voidaan asentaa sekä ylös että alas, ja tarvittaessa useampia säätölevyjä voidaan asentaa päällekkäin (katso kuva).</p>

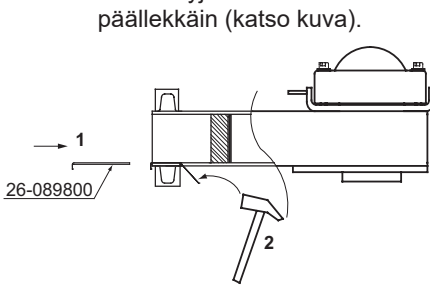
<p>Vedä aisa asentoon, jonka takapysäytin mahdollistaa, ja lukitse etuosa pultilla.</p>	<p>Pultin on voitava mennä etuosan takareikään, kun vetoaisa on täysin ulosvedettynä.</p>	<p><b>2</b> Jos pysäytin on vääntynyt, sen saa lämpösuoristaa ja/ tai tilalle saa hitsata uuden pysäyttimen.</p>

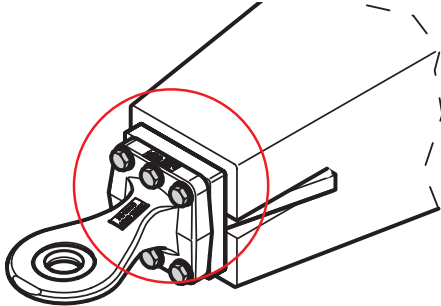
<b>Toimenpideohje</b> ①②③
<p>Tarkasta, onko pulttiliitos alkanut liikkua.</p> <p>Tarkkaile, tapahtuuko pyörimistä kiristettäessä M16-pulttia, luokka 12.9, Nordlock -aluslevyt asennettu, määrättyyn kiristysmomenttiin 390 Nm.</p> <p>Tarkista, näkykö merkkejä ylitäyttumisesta.</p>	<p>Liikettä ei sallita, ja kiristettäessä määrättyyn kiristysmomenttiin ei saa esiintyä pyörimistä. Kaikkien pulttien on oltava asennettuja paikoilleen.</p>

<p>③ Jos pulttiliitos on alkanut liikkua, keskeytä ajo ja hakeudu välittömästi korjaamolle, irrota/tarkasta asiaankuuluvat osat ja vaihda vahingoittuneet osat.</p> <p>② Jos kiristysmomentti on liian pieni, hakeudu korjaamolle, irrota/tarkasta asiaankuuluvat osat ja vaihda vahingoittuneet osat. Uudet pultit ja Nordlock-aluslevyt on asennettava aina sen jälkeen, kun silmukka on irrotettu. Irrotetut osat on jälkikiristettävä 2 500 km:n ajon jälkeen.</p>

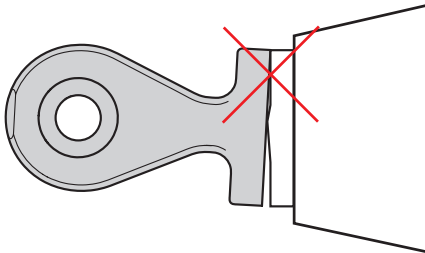
<p>Tarkista, onko liikettä tapahtunut ruuviliitoksessa ja/tai laipan ja asennuslevyn välillä.</p> <p>Tarkkaile, tapahtuuko pyörimistä kiristettäessä M16-pulttia, luokka 12.9, Nordlock -aluslevyt asennettu, määrättyyn kiristysmomenttiin 390 Nm.</p> <p>Tarkasta, että vetosilmukan laippalevy lepää tiiviisti vetoaisan liitospinnalla.</p>	<p>Ruuviliitos ei saa menettää kireyttään. Pultattavan silmukan ja vetoaisan asennuslevyn välisen liitospinnan on oltava täysin tasainen ilman rakoja.</p>

<p>③ Jos pulttiliitoksessa on toistuvasti painumia, jotka aiheuttavat kiristysmomentin pienenemistä, hakeudu korjaamolle, irrota/tarkasta asiaankuuluvat osat ja vaihdat vahingoittuneet osat. Vetoaisan liitospinta on tasoitettava tarvittaessa; tasaisuusvaatimus = 0,5. Uudet pultit ja Nordlock-aluslevyt on asennettava aina sen jälkeen, kun vetosilmukka on irrotettu. Kun pultattava silmukka on irrotettu, se on jälkikiristettävä 2 500 km:n ajon jälkeen.</p>

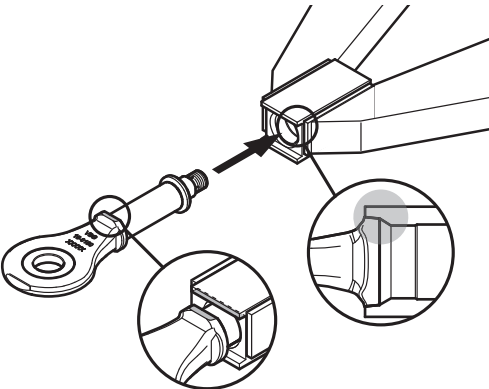
<b>Toimenpideohje</b>
<p>Tarkkaile paukkuvia/naksuvia ääniä tai nykimistä perävaunun vetämisen aikana. Tarkkaile myös, esiintyykö päätymutterin sekä vetosilmukan ja asennusholkin välisillä kosketuspinoilla ruostetta. Seuraa tarkoin, että mitään liikettä ei esiinny samoilla kosketusalueilla.</p>	<p>Liikettä ei sallita, ja päätymutterin pyörimistä ja/tai silmukan pyörimistä asennusholkissa ei saa esiintyä.</p>

<p>① ② ③</p> <p>② Jos liikettä tai välystä esiintyy, keskeytä ajo ja hakeudu välittömästi korjaamolle, vaihda vahingoittuneet osat. Irrotetut osat on jälkikiristettävä 2 500 km:n ajon jälkeen ja uusi sokka on asennettava.</p>

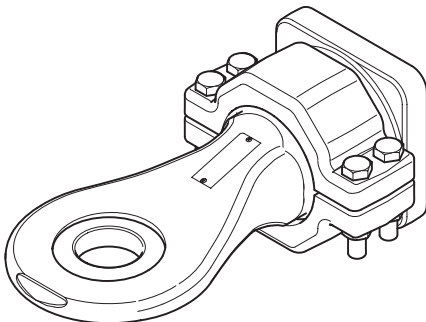
<p>Tarkasta, onko pulttiliitos alkanut liikkua. Tarkkaile, tapahtuuko pyörimistä kiristettäessä M16-pulttia, luokka 8.8, Nylock-pultit asennettu, määrättyyn kiristysmomenttiin 180 Nm.</p>	<p>Liikettä ei sallita, ja kiristettäessä määrättyyn kiristysmomenttiin ei saa esiintyä pyörimistä.</p>

<p>③ Jos pulttiliitos on alkanut liikkua, keskeytä ajo ja hakeudu välittömästi korjaamolle, irrota/tarkasta asiaankuuluvat osat ja vaihda vahingoittuneet osat.</p> <p>② Jos kiristysmomentti on liian pieni, hakeudu korjaamolle, irrota/tarkasta asiaankuuluvat osat ja vaihda vahingoittuneet osat. Kun lukittava vetosilmukka on irrotettu, se on jälkikiristettävä 2 500 km:n ajon jälkeen.</p>
